# 中国石油化工股份有限公司九江分公司审核案例

1、受审核组织名称：中国石油化工股份有限公司九江分公司

4、审核准则：GB/T19001-2016、GB/T24001-2016、GB/T28001-2011、GB/T23331:2012、Q/SHS0001.01-2001

6、审核时间：2018年8月20日上午至2018年8月24日下午。

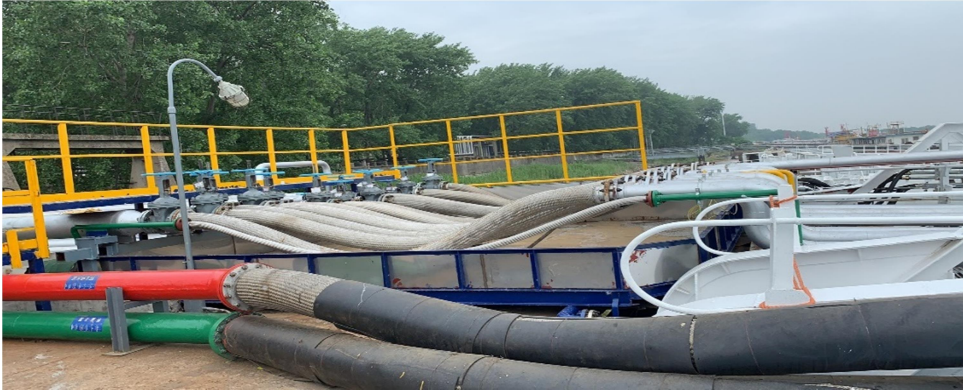
审核员进行现场巡视：发现 3#码头在进行石脑油装船作业，石脑油管线编号 224，有 3 根金属软管。进一步核实其金属软管试压记录：管道编号 224-1 和 224-2，均为 2017 年 4 月 6 日试验合格；管道编号 224-3，2017 年 6 月 11 日试验合格。3 根金属软管均为 C 类，距离上次压力试验均超过了一年。不满足《九江石化金属软管管理细则》3.4.4 条款：“C 类金属软管每年至少进行一次压力试验，试验合格后方可使用”的要求。

1、金属软管的主要作用为：减少工艺管道的安装应力，补偿工艺管道额定位置移动，吸收工艺管路系统的振动及降低噪声等。所以说金属软管极易发生破

损，导致介质泄漏，是工艺管线的薄弱环节。国内外石油化工行业发生过多起金属软管爆裂泄漏事故。金属软管未按期试压不能及时发现管材承压部分的老化、腐蚀穿孔或破损问题，存在极大隐患。

2、纠正：部门对 3 根金属软管实施了耐压试验，对不符合项进行了适时纠正。对其它 41 根金属软管的试压情况进行了核实，均已超期，分批安排了耐压试验，消除了金属软管的泄漏隐患。
