佛山通宝精密合金股份有限公司审核案例
充分运用行业标准和安全知识保证职业健康安全管理体系的有效性
华夏认证中心 倪红兵

认证类型：GB/T19001/GB/T24001/GB/T28001 质量/环境/职业健康安全管理体系

审核时间：2017年6月5日-7日

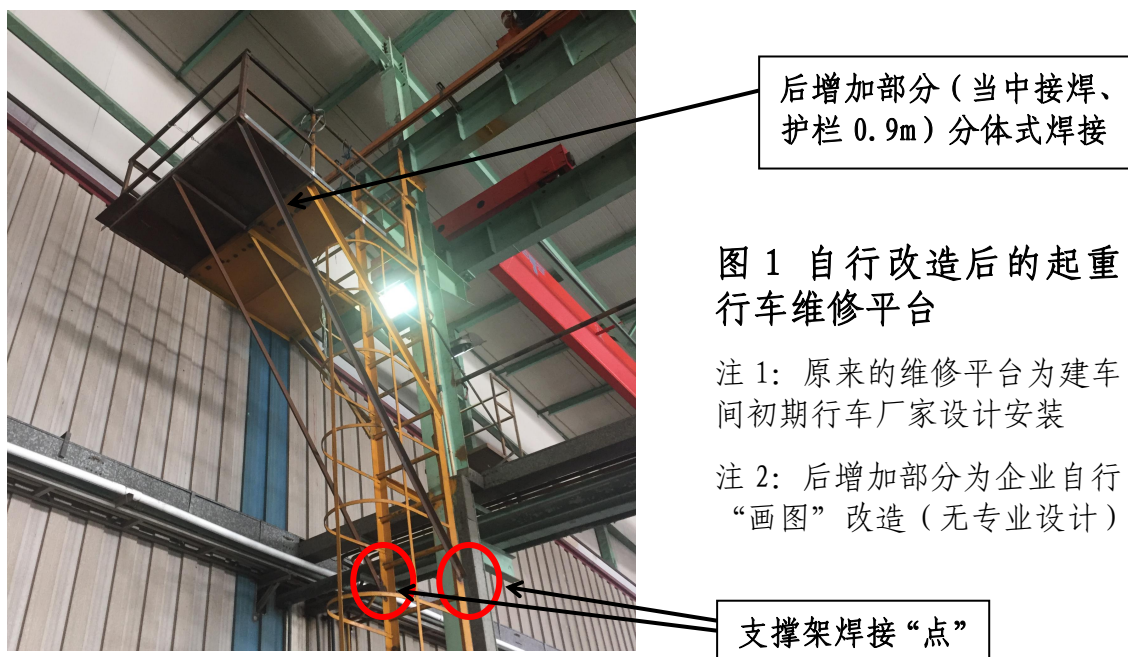
审核组在对企业进行的质量/环境/职业健康安全管理体系审核时认为企业实施了较充分、适宜和有效的质量/环境/职业健康安全管理体系，对主要过程、环境因素和危险源实施了有效控制，但也发现了一些由于对于安全管理理解不够造成的不符合，例如在审核时发现生产现场一个行车维修平台为行车供方建立，维修平台为加宽侧焊接、支撑角钢为侧焊在角钢爬梯上，设备科未提出、也不了解其是否按照《GB50017-2003 钢结构设计规范》进行承重设计，未提出、也不了解其是否按照《GB50755-2012 钢结构施工规范》制定施工方案，维修平台的护栏高度也不符合《GB4053.3-2009 固定式钢梯及平台安全要求 第3部分 工业防护栏杆及钢平台》的要求，存在安全隐患，不符合 GB/T28001-2011 标准 4.4.6 条款的相关要求。

图 1 自行改造后的起重
行车维修平台

注 1: 原来的维修平台为建车
间初期行车厂家设计安装

注 2: 后增加部分为企业自行
“画图”改造（无专业设计）

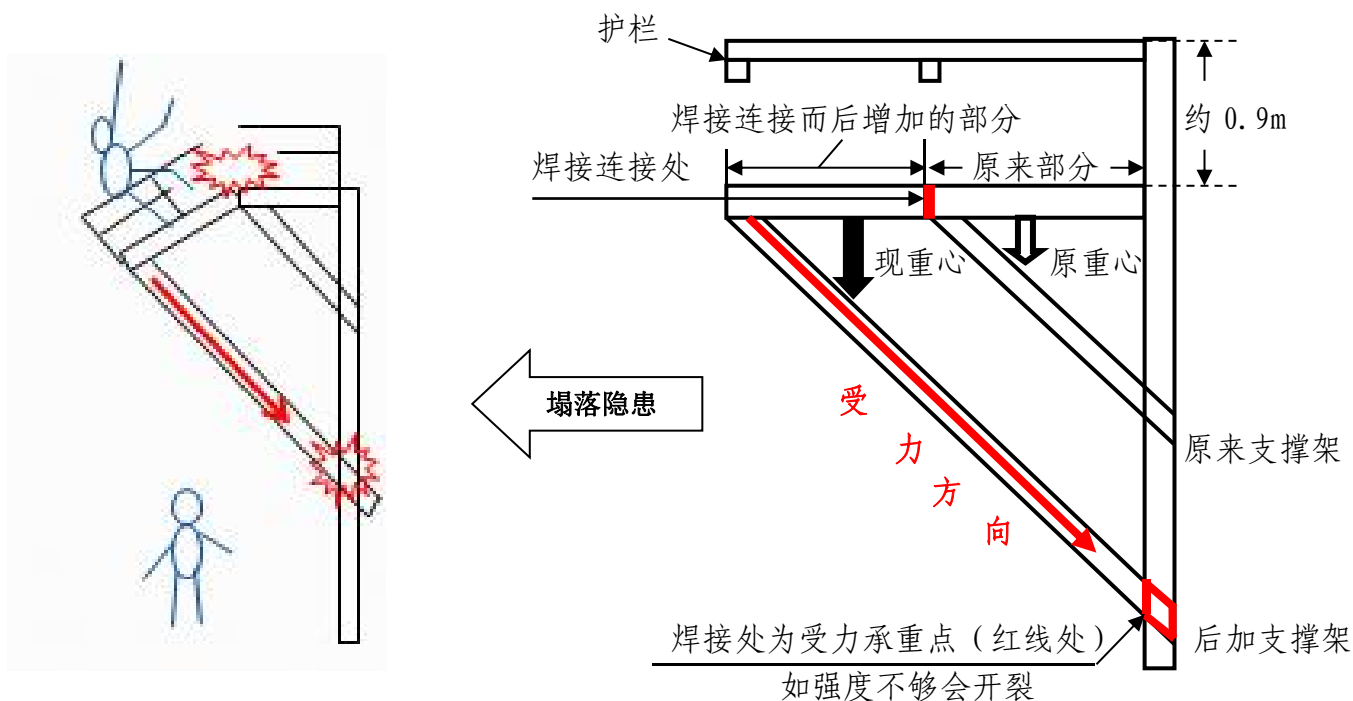
图 2 缺少设计依据的钢制维修平台存在发生塌落的隐患

在此案例中发现，企业由于更换更大的起重行车（由有资质的厂家安装调试）而自行实施了加大起重行车维修平台的改造，缺少维修平台（距地面约 5.5 米高）钢架结构可靠性设计和荷载计算等方面的设计和安全知识：

(5) 钢制架桥承重结构设计缺陷, 整个维修平台缺少底部支撑, 仅靠两边侧焊的4×2条焊接线承重存在强度不够的隐患。

(1) 角铁支撑架由于设计、钢材或焊条材料使用不当、焊接工艺不合适、焊工能力不足、焊接强度不够、缺少焊接检验、焊接补强与加固等, 存在断裂和塌落的风险;

因此调整后企业第二次对于不符合的纠正措施是拆除此“拼接式”维修平台, 并委托有资质的单位(广东顺发起重设备有限公司)重新设计和建造(包括焊接和铆接)、再收集和了解与设备改造和设施建造相关法律法规和相关安全知识、组织设备管理人员学习以提高其掌握安全知识的能力, 了解到设备改造涉及承重焊接时还应按照《GB50661-2011钢结构焊接规范》规定考虑材料, 焊接连接构造设计, 焊接工艺评定, 焊接工艺, 焊接检验, 焊接补强与加固等要求, 焊缝质量等级应符合现行国家标准《GB50205钢结构工程施工质量验收规范》的规定, 由此以协议形式向行车维修平台改造方提出按照相关的标准制作的要求。

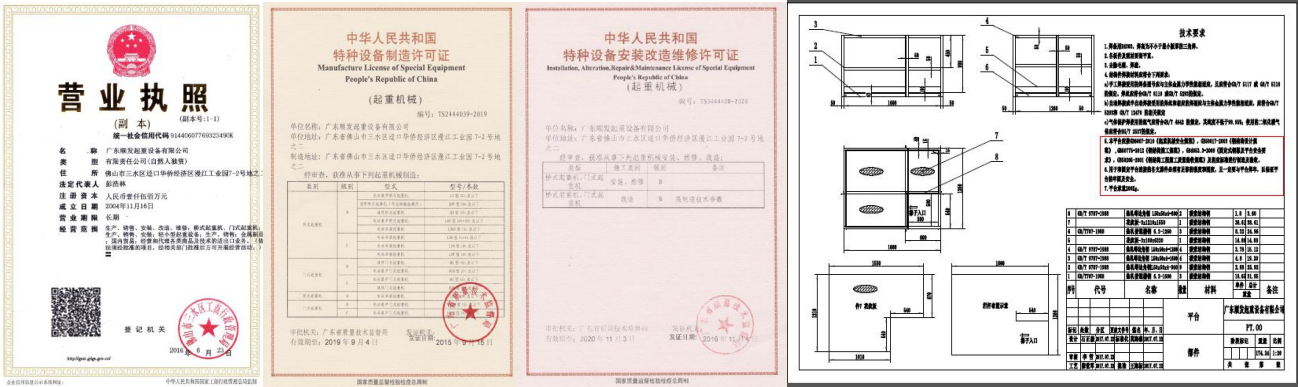
委托重新改造的厂家制造和改造资质和涉及图纸举例

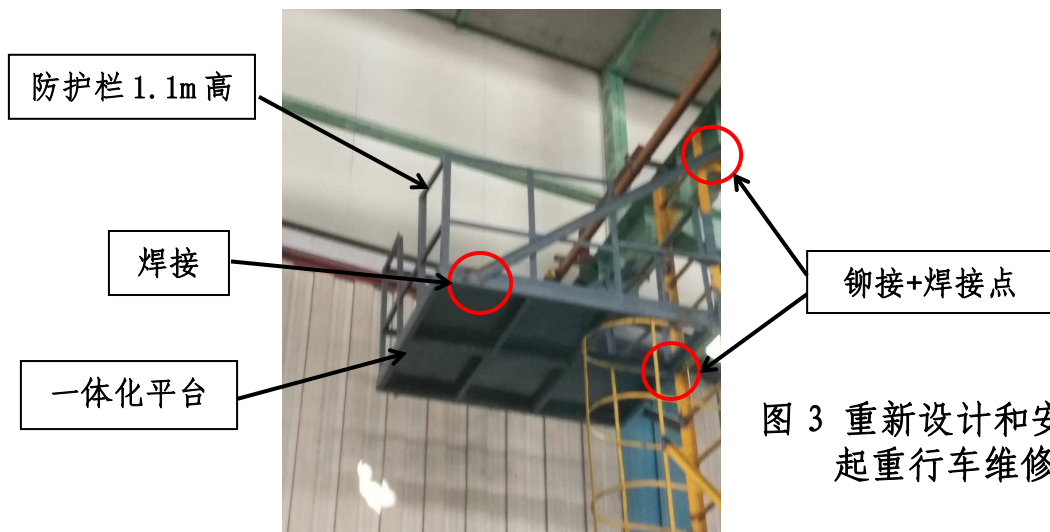
图 3 重新设计和安装的起重行车维修平台

审核组随后在不符合整改效果验证时了解到，企业还不清楚此维修平台的可承载重量，因此无法限制上此 4 平方米左右平台维修作业的人员数量，存在安全隐患，因此提出了进一步了解维修平台的可承载重量的计算结果并加以提示的要求。企业随即向维修平台改造方了解了设计载重量为 250kg，按此企业在维修平台爬梯上增加了标识，限定上每次维修平台的检修人员不得超过 2 人，避免了维修平台因超重而塌落的隐患。
